- **Le moulin des Doyers à Nemours :**

- **Le dérèglement du « Vieux-moulin » de Bagneaux-sur-Loing :**

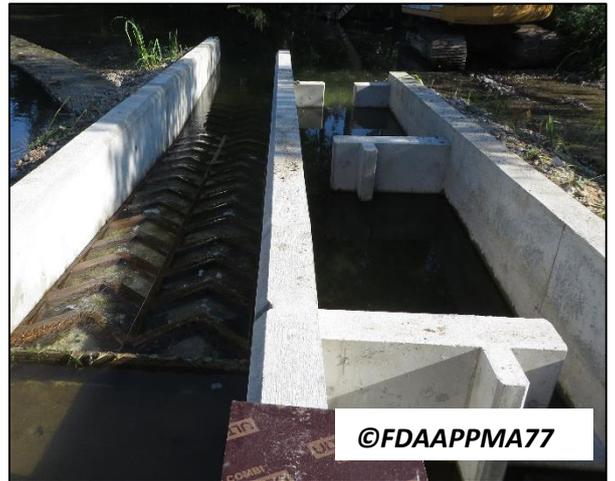
La mise en place d'une passe à poisson (à droite, photo ci-contre) devant permettre la circulation des espèces piscicoles sur ce secteur du Loing.

En complément, la concertation avec les usagers de la rivière a conduit à la création d'une passe à canoës, sécurisant le passage du déversoir (à gauche sur la photo).

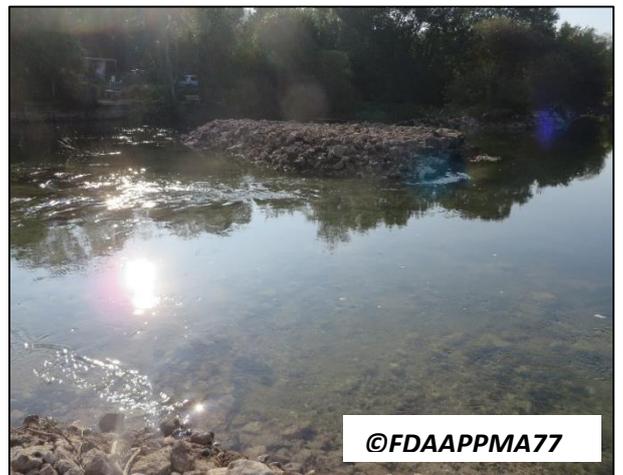
N'ayant plus d'usage économique, le déversoir du moulin a été totalement démantelé. Les blocs de pierres issus des travaux ont permis la formation d'une île centrale que l'on peut voir sur la photo ci-contre.

Les travaux effectués fin septembre – début octobre 2014 assurent :

- le rétablissement de la continuité écologique, aussi bien sédimentaire que piscicole à cet endroit de la rivière ;
- le passage sans encombre des canoës.

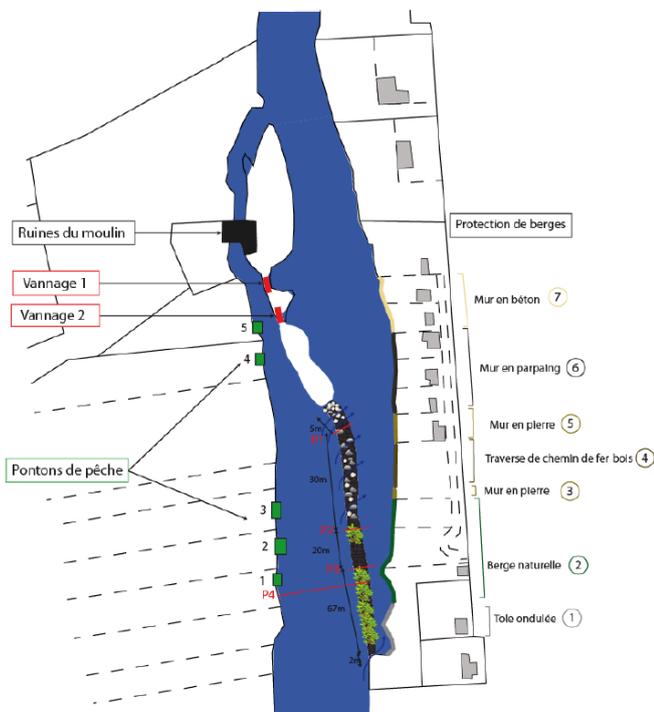
Situation initiale

Schémas réalisés par le SIAGL et CIAE
