**Estimation des populations de Triton crêté (*Triturus cristatus*) sur le site  
Natura 2000 du « Bois de Vaires-sur-Marne FR1100819 » et de ses environs**

Société nationale de protection de la nature (SNPN)

Décembre 2013

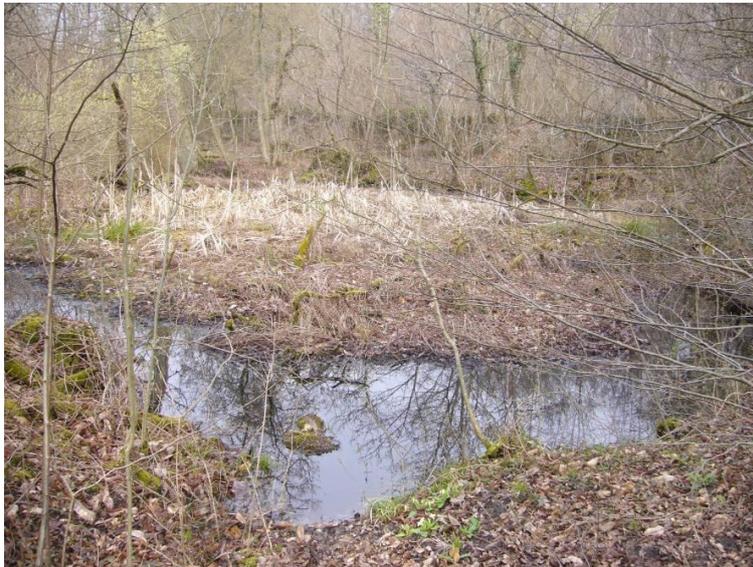
Photo 5. Mare n° MA\_77\_01841 située dans le Bois de Châalis – commune de Pomponne  
(Valérie GUITTET / SNPN, 2013)

Cette mare de 300 m<sup>2</sup> environ est peu profonde, n'excédant pas 50 cm. Aucun indice de gestion de la mare et de ses abords n'est relevé. Son état de conservation est considéré comme moyen. L'alimentation en eau provient vraisemblablement des précipitations et du ruissellement. La mare est permanente, son eau apparaissant trouble lors du passage sur site. Les berges très embroussaillées sont en pentes douces. La mare reste cependant relativement peu ombragée, du fait notamment de sa taille importante. Hormis l'îlot central constitué d'hélophytes, très peu de végétation aquatique s'y développe.

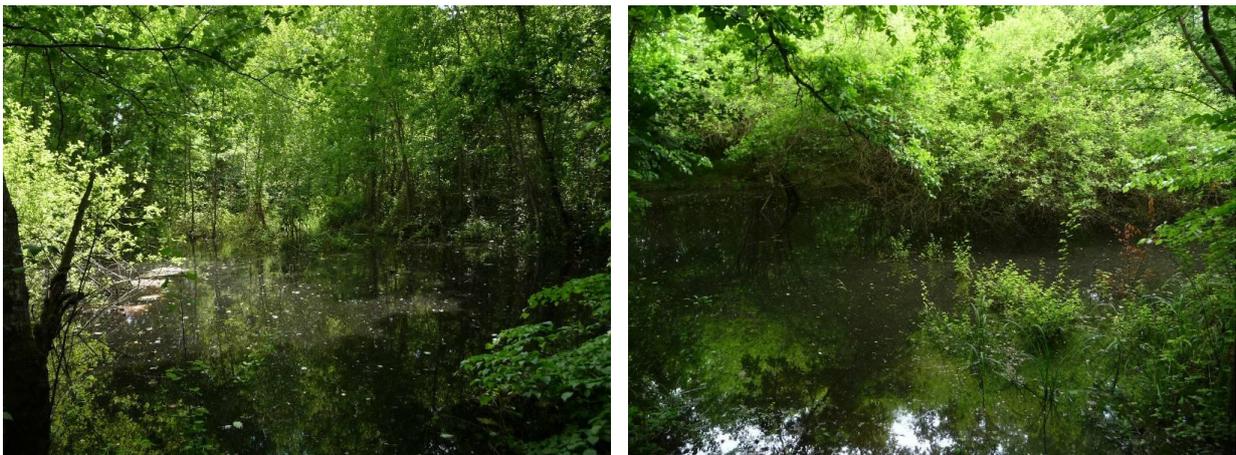
Photos 6 et 7. Mares n° MA\_77\_11168 et n° MA\_77\_11171 situées dans le Bois de Brou – commune de Brou-sur-Chantereine (Elodie SEGUIN / SNPN, 2013)

Située à l'est du Bois de Brou, cette mare assez vaste (700 m<sup>2</sup>), de forme patatoïde, présente des berges à faibles pentes et une profondeur comprise entre 50 cm et 1 m. Aucune gestion n'est apparente.

Cette mare permanente présente une eau claire sans végétation aquatique apparente et des abords non piétinés. Par ailleurs, le ruissellement engendré par la pente permet à cette mare de se charger en eau, notamment suite aux épisodes pluvieux. Les abords restent néanmoins assez embroussaillés et l'ombrage de la surface relativement important.

Cette mare permanente est de superficie plus réduite (environ 200 m<sup>2</sup>) et de profondeur comprise entre 50 cm et 1 m. Elle ne semble pas être entretenue puisque ses berges en pentes douces sont largement colonisées par les ligneux, ce qui induit un ombrage important de sa surface. Alimentée vraisemblablement par les précipitations et le ruissellement, l'eau apparaît trouble lors du passage sur site. Aucun surpiétinement des abords de la mare n'a été constaté.

Mares 6 (MA\_77\_11168) et 7 (MA\_77\_11171) : le Triton crêté a été observé dans ces deux mares, situées dans le Bois de Brou (commune de Brou-sur-Chantereine). Ces mares sont fortement boisées et ombragées. L'abattage d'une partie des arbres aux abords permettrait l'ouverture du milieu, son ensoleillement et par conséquent le développement d'une végétation aquatique.

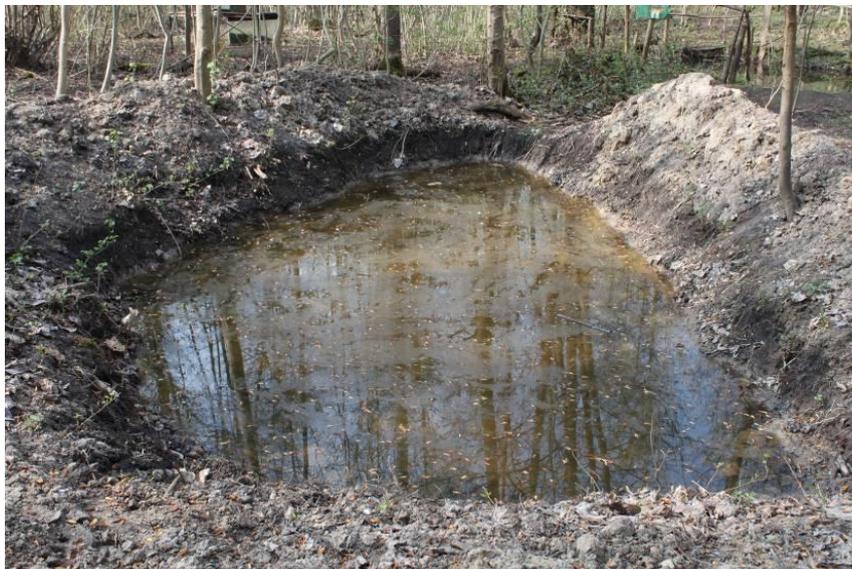
Photo 8. Mare 1 à restaurer (Fabien MICHEL / SNPN, 2012)

Mare 1 : cette mare forestière d'environ 20 m<sup>2</sup> a une profondeur qui n'excède pas 50 cm. Ses berges, relativement piétinées, sont abruptes. Un reprofilage d'une partie des berges est recommandé, afin d'adoucir les pentes et ainsi favoriser l'installation de la végétation de bords des eaux, permettre l'accès de la mare aux amphibiens et notamment au Triton crêté, etc.

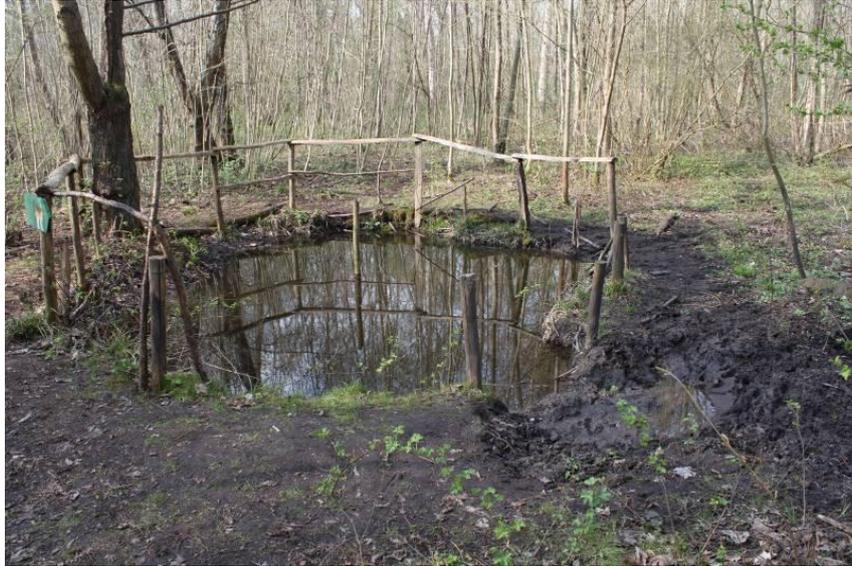
Photo 9. Mare 2 à restaurer (Fabien MICHEL / SNPN, 2012)

Mare 2 : cette mare forestière de 25 m<sup>2</sup> a une profondeur maximale de 50 cm. Ses berges en pentes douces sont légèrement boisées et présentent un surpiétinement localisé. Les ligneux situés aux abords ombragent presque entièrement la surface de la mare. Un bucheronnage ponctuel est recommandé pour améliorer l'ensoleillement du milieu et conduire au développement d'un herbier aquatique plus important.

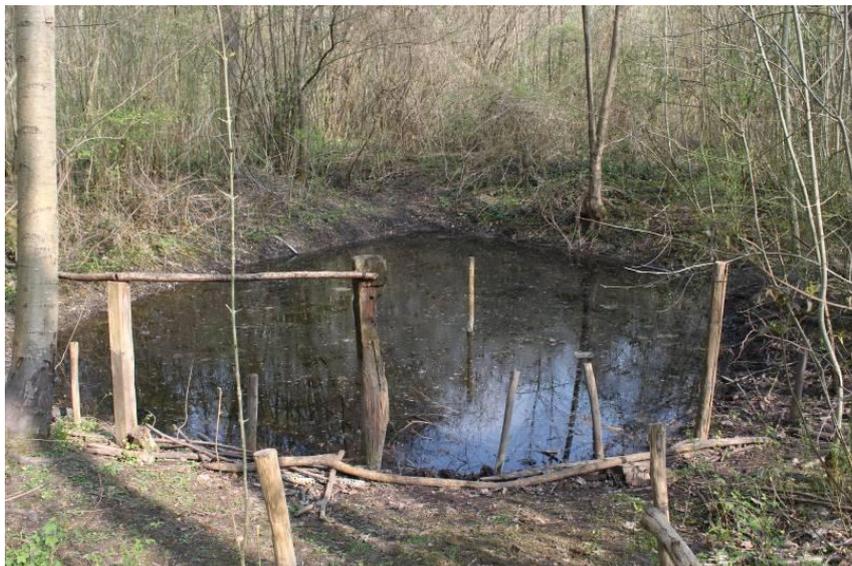
Photo 10. Mare 3 à restaurer (Fabien MICHEL / SNPN, 2012)

Mare 3 : cette mare, de 35 m<sup>2</sup> environ et de même profondeur que les mares 1 et 2, présente majoritairement des berges en pentes douces et surpiétinées localement. Les ligneux sont bien présents, limitant l'ensoleillement de la surface de la mare. Il serait nécessaire ici de débroussailler et bucheronner les abords de la mare afin d'ouvrir le milieu et permettre un ensoleillement plus important, condition nécessaire à l'installation du Triton crêté. Quelques produits de coupe seront laissés aux abords, afin de fournir des caches aux amphibiens.

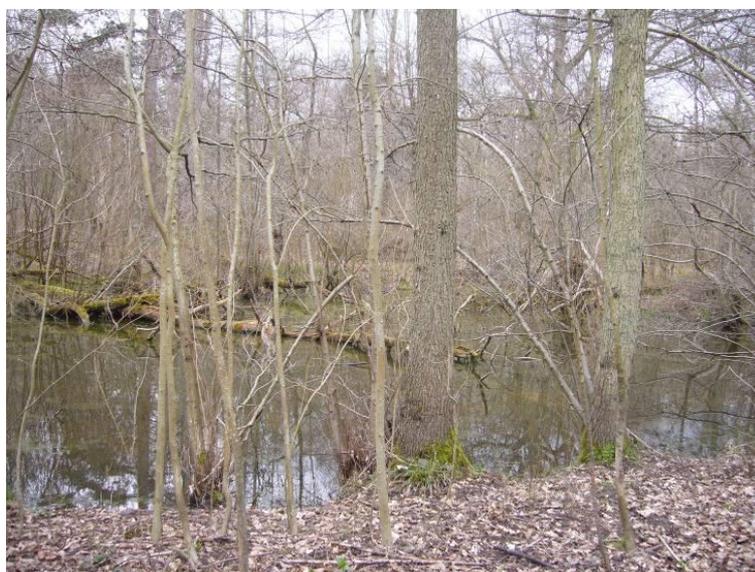
Photo 12. Mare 5 à restaurer (Valérie GUITTET / SNPN, 2013)

Mare 5 : cette mare, située dans le Bois de Châalis à proximité de la mare 4, semble favorable à la présence de l'espèce (qui n'a cependant pas été observée lors du passage sur site). Quelques actions simples pourraient être envisagées, même s'il n'y a pas réellement d'urgence de gestion :

- bucheronner quelques arbres à l'aplomb de la mare,
- retirer l'arbre mort tombé dans la mare et laisser quelques produits de coupe à proximité.

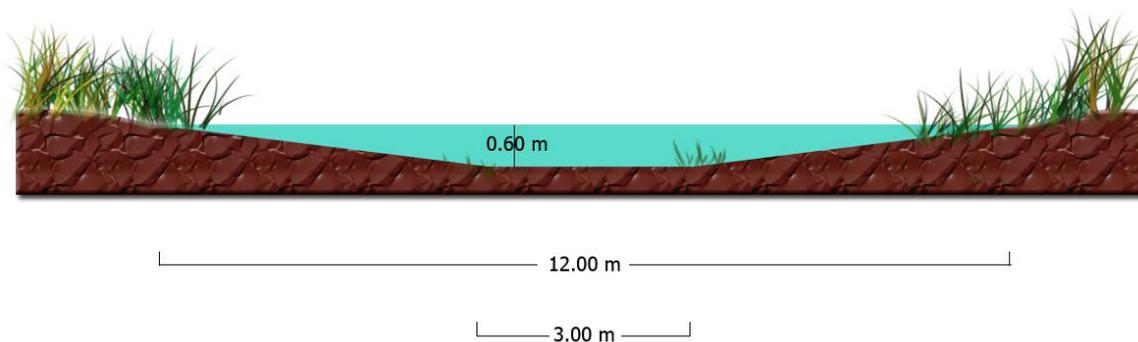
### Mare n°4

Bois du Gué de L'aulnay

Ech: 1/100e

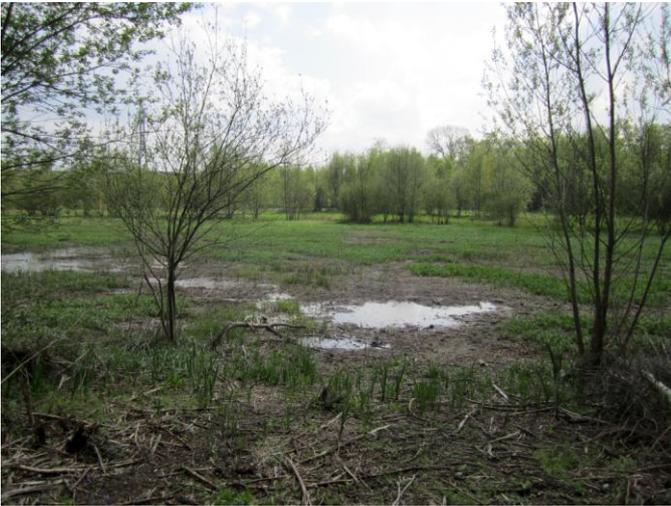
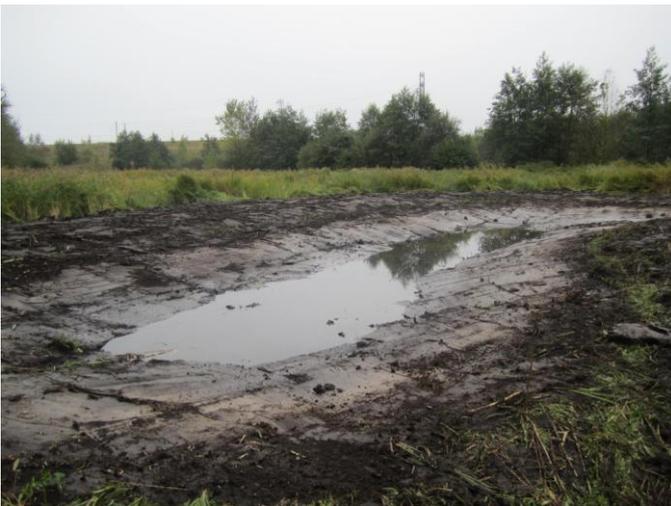
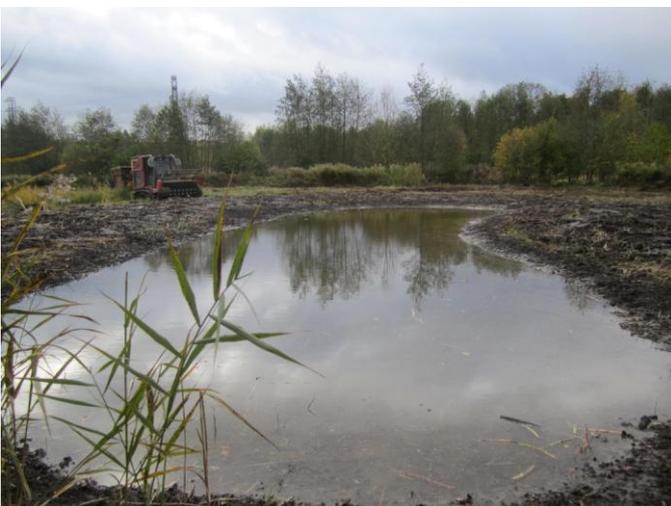
**Création de la mare n°4 sur la  
mégaphorbiaie Est**

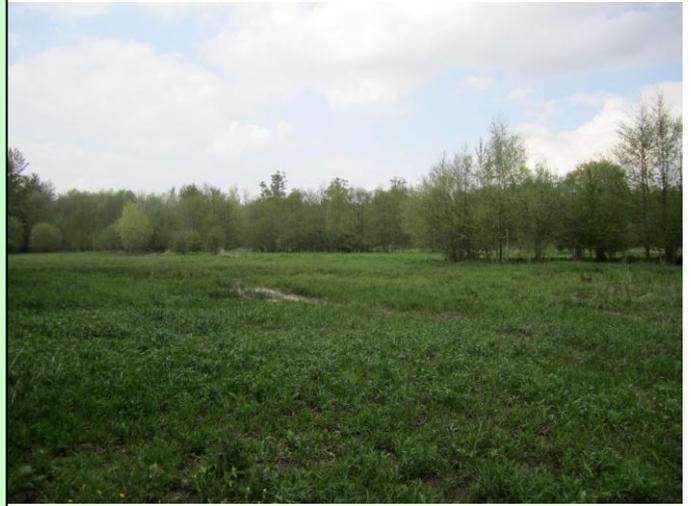
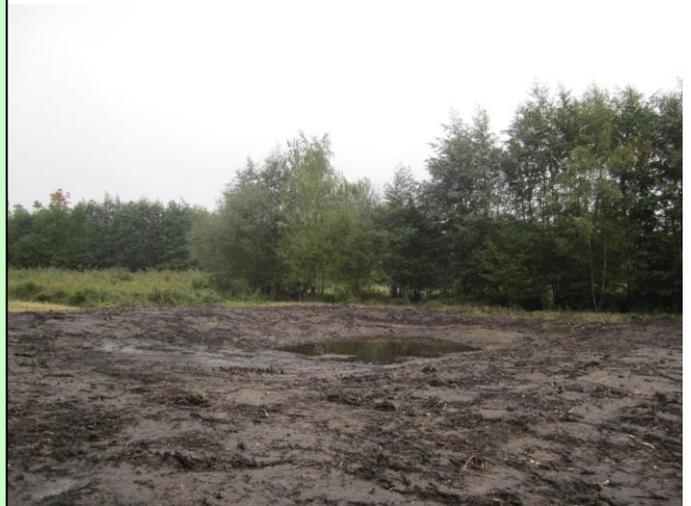
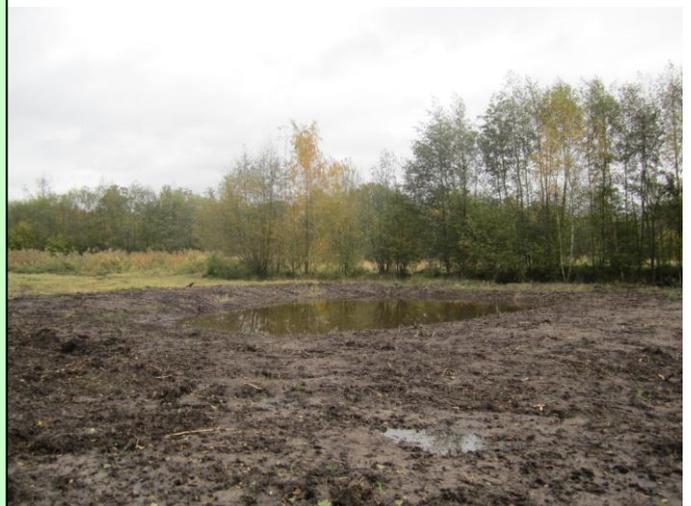
**Création de la mare n°3 sur la  
mégaphorbiaie Ouest**

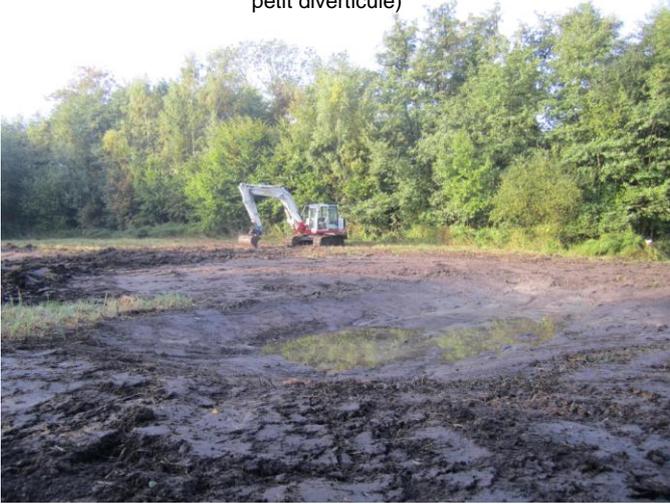
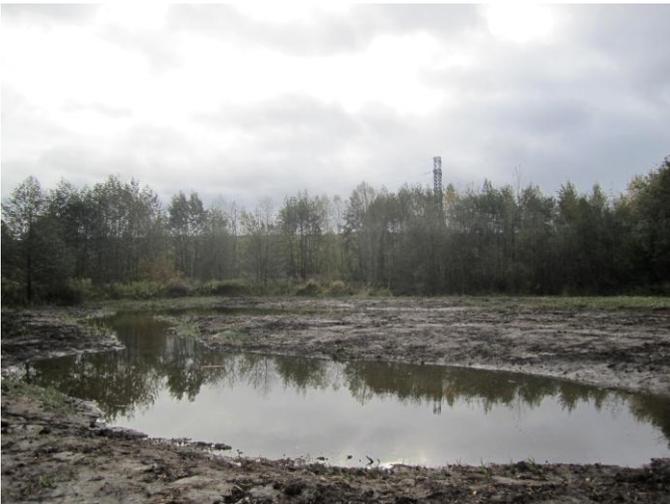
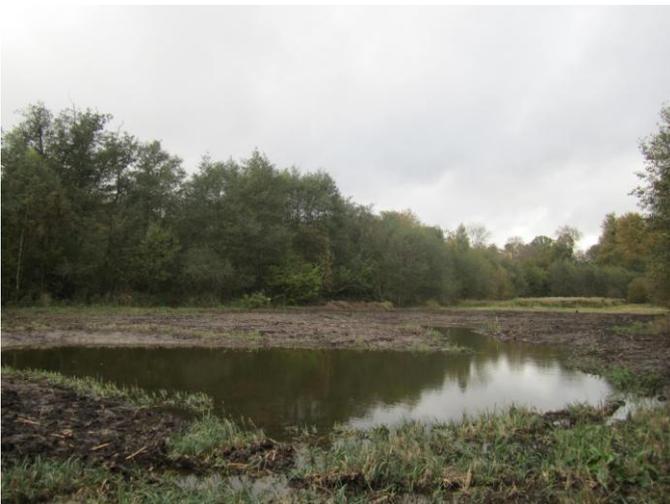
**Création de la mare n°1 et 2 sur la  
mégaphorbiaie Ouest**

(les 2 mares communiquent entre elles par un  
petit diverticule)

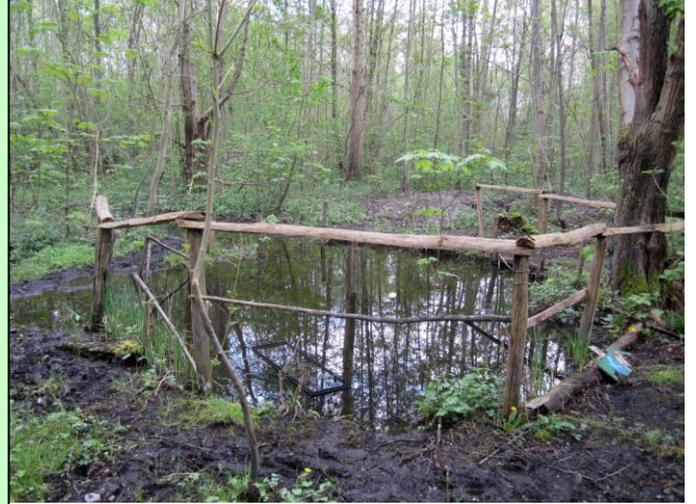
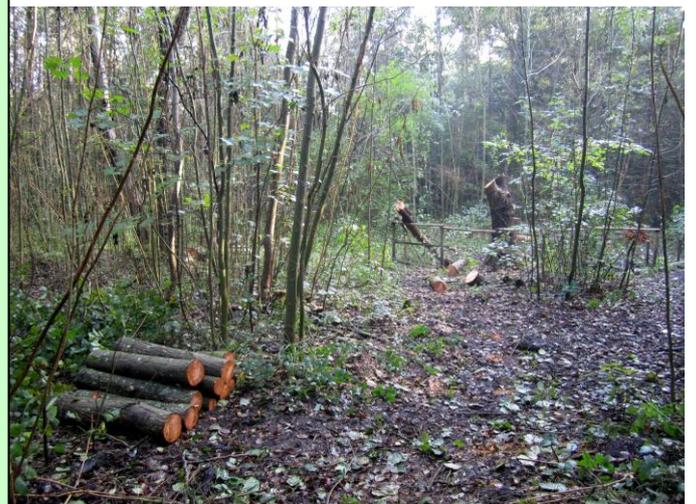
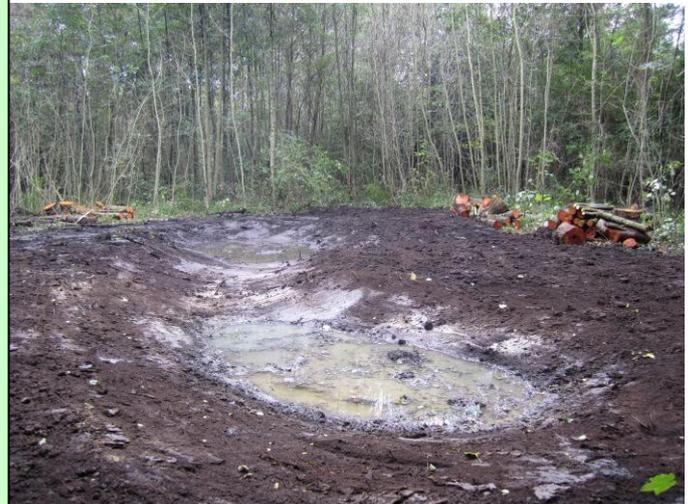
**Restauration avec regroupement  
des mares intraforestières n°5 et 6**
