FEDERATION DE SEINE ET MARNE POUR LA PECHE ET LA PROTECTION DU MILIEU AQUATIQUE

Suivi 2018 des espèces d'intérêt communautaire
SITE NATURA 2000 FR1102007 « Rivière du Vannetin »

Février 2019

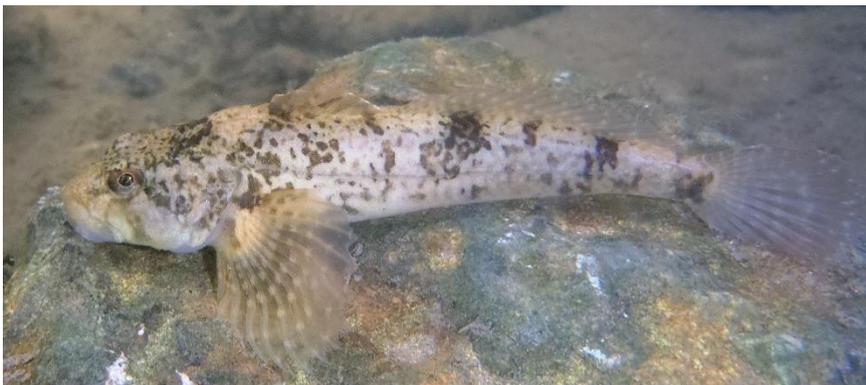
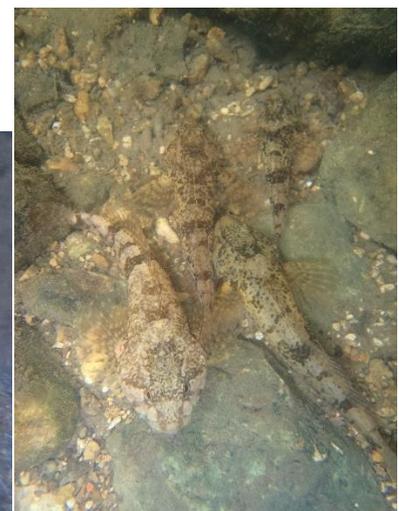
Figure 2 : chabot fluviatile « *Cottus perifretum* »

Sur le Vannetin, l'espèce présente est « *Cottus perifretum* », le chabot fluviatile. Il possède des spicules sur les 2/3 du corps.

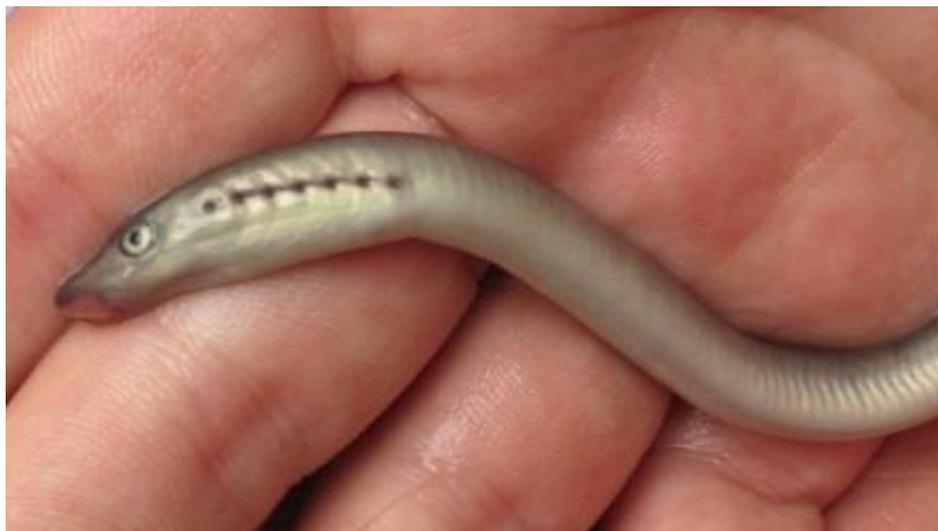
Figure 3 : Lamproie de planer sexuellement mature

Une fois métamorphosées, les Lamproies de Planer migrent vers les zones de reproduction entre mars et avril. Les secteurs propices à la reproduction présentent un **substrat de graviers et de sables**, dans des zones de courant moyen avec une température de l'eau comprise entre 8 et 11°C. Le nid, est creusé au milieu des graviers et des sables. Plus de 30 individus peuvent s'y accoupler, jusqu'à cent fois par jour. Les géniteurs meurent après la reproduction.

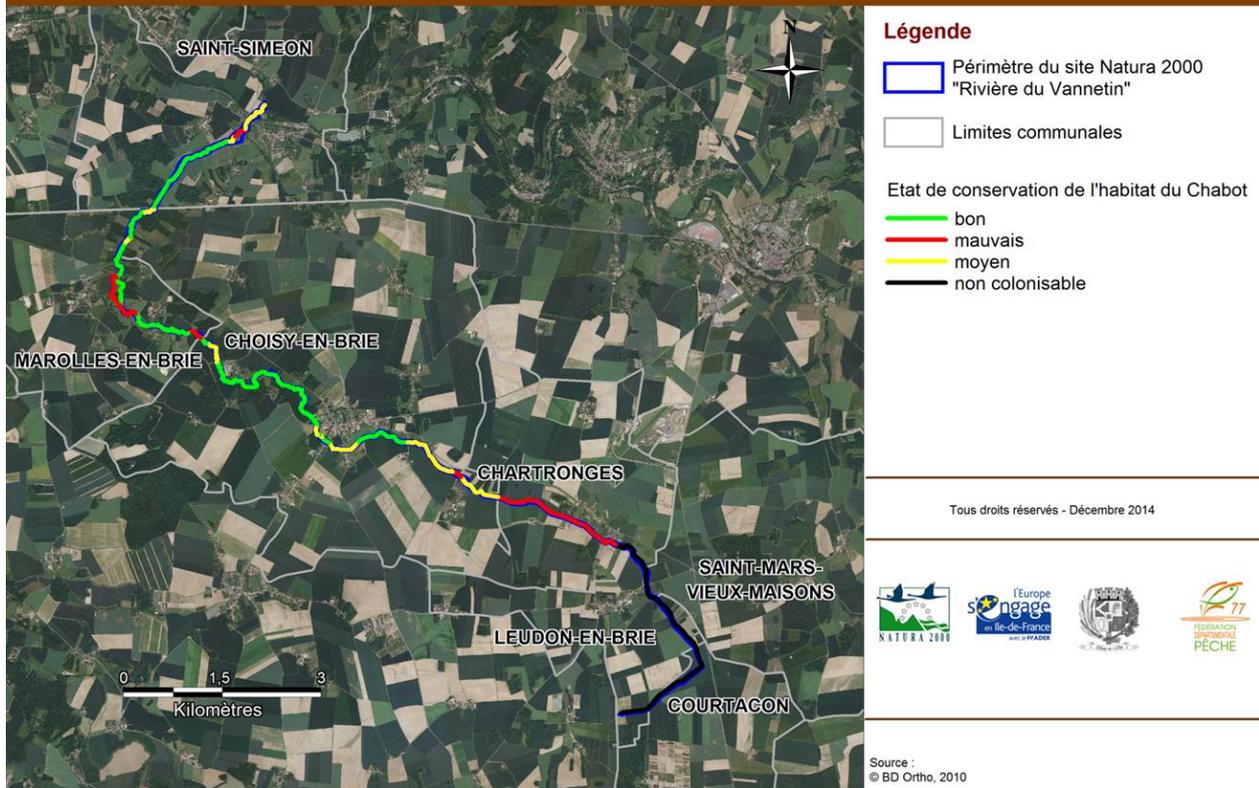
Figure 4 : État de conservation de l'habitat Chabot « Rivière du Vannetin », 2014

Le Chabot est l'espèce dont l'habitat présente le meilleur état de conservation sur le site Natura 2000, avec 11 tronçons en bon état de conservation pour une distance totale de 8,6 km.

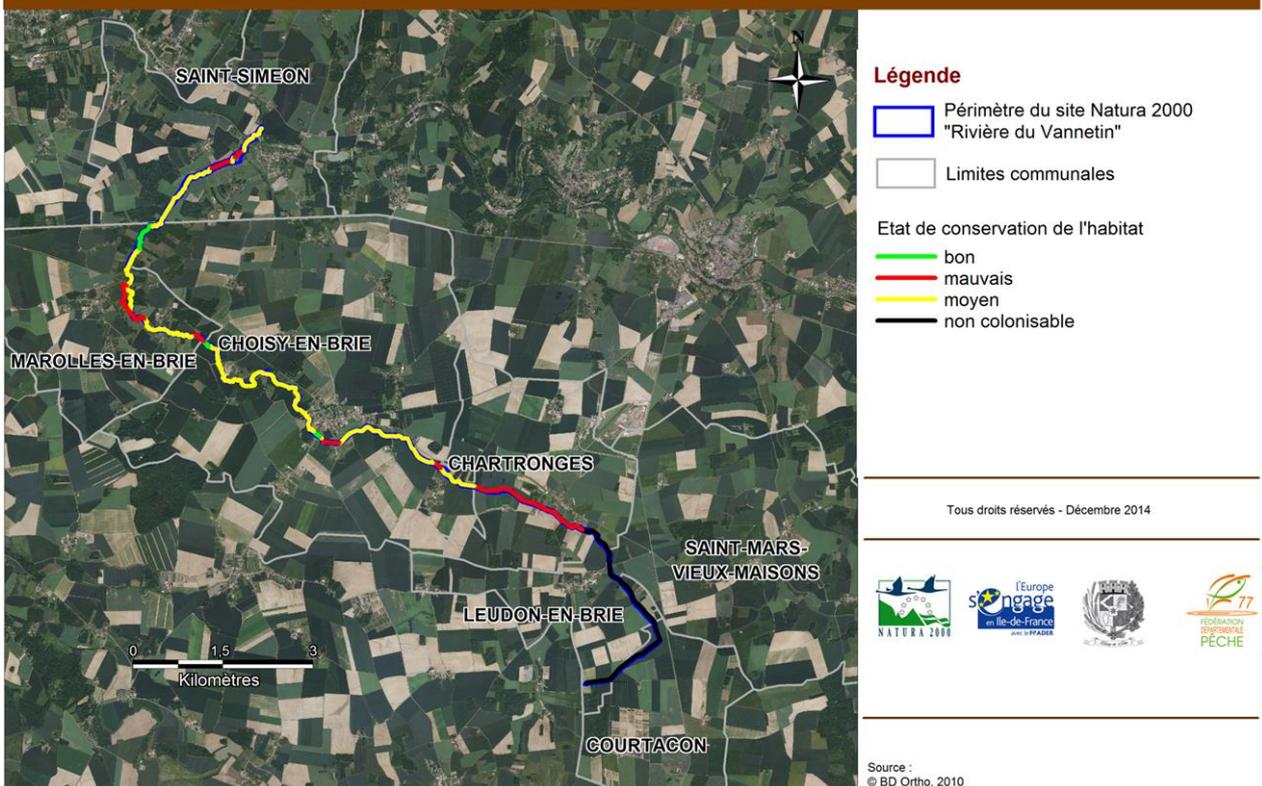
Figure 5 : État de conservation de l'habitat Lamproie de planer « Rivière du Vannetin », 2014

La rivière du Vannetin présente peu de tronçons où le milieu aquatique est très diversifié et sur lesquels les atterrissements, constituant la zone de croissance des larves, sont bien représentés. Seulement 3 tronçons pour un linéaire de 850m de rivière sont considérés comme constituant un habitat en bon état de conservation pour cette espèce. Cela est très probablement dû à la présence de nombreux drains dans ce cours d'eau (environ 70 comptabilisés sur les 19 km de cours d'eau) qui font monter rapidement la rivière en charge et en débit lors de périodes orageuses. Cela a pour conséquence, le colmatage de certaines zones de frayère et l'augmentation de la force érosive du cours d'eau, qui ne permet pas l'installation pérenne d'atterrissements propices à la croissance des larves.

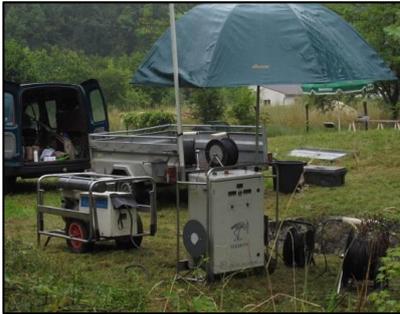
Figure 6 : Matériel de pêches électriques

Le matériel est composé d'un groupe électrogène qui génère un courant électrique. Un champ électrique a pour effet d'attirer les poissons qui sont ainsi plus facilement capturés à l'aide de longues épousettes. Ils sont ensuite déposés dans des bassines dans une eau oxygénée. En berge, les espèces sont identifiées, comptées et pesées.

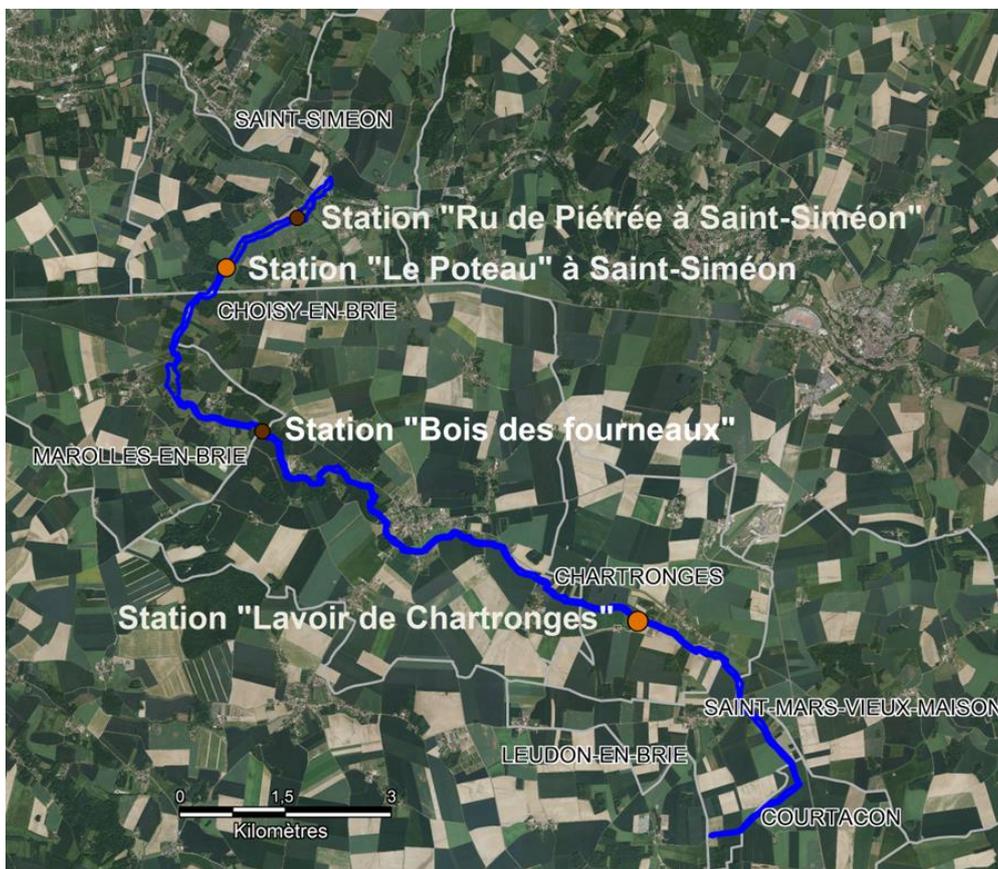
Figure 9 : Cartographie des stations de pêche électrique sur le Vannetin.

- station – Bois des Fourneaux à Marolles-en-Brie
- station – Ru de Piétrée – Mizande à Saint-Siméon

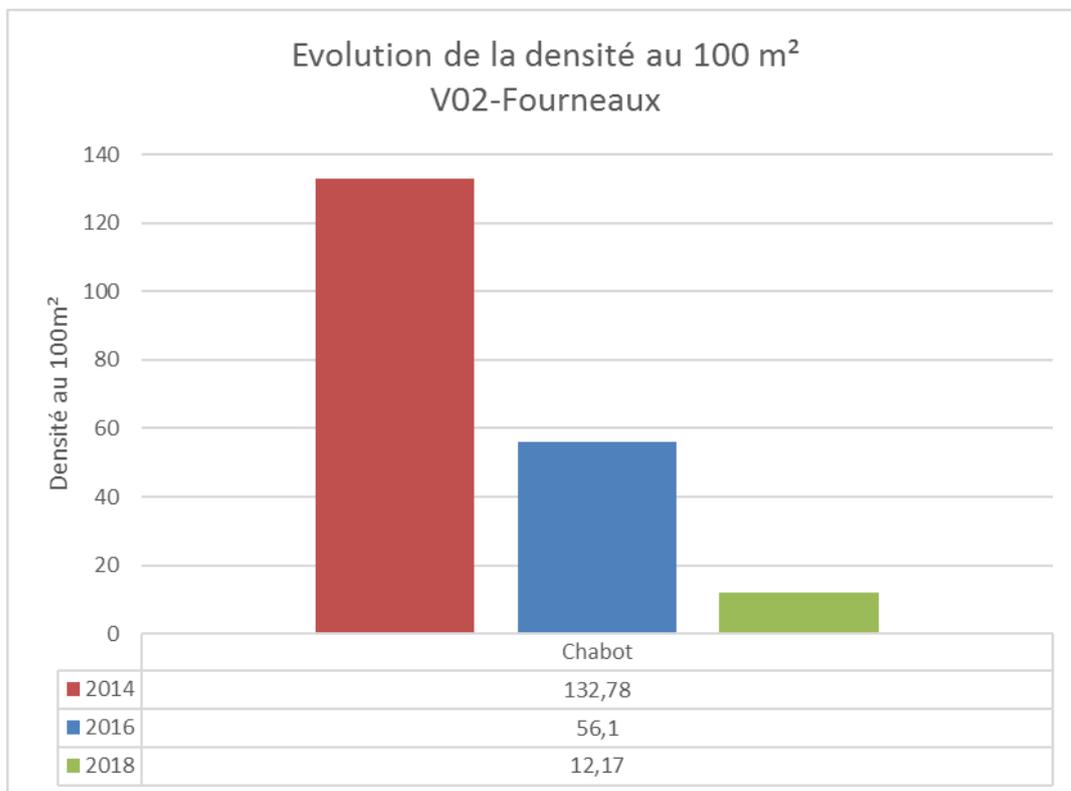
Figure 12 : Evolution de la densité au 100m²des espèces communautaires – Station 2 – Bois des Fourneaux

La densité de chabots baisse depuis 2014, avec en 2018, 12 individus au 100m² pour 31 chabots capturés. Cette station est impactée par la construction de barrages artisanaux qui ennoient et colmatent les radiers.

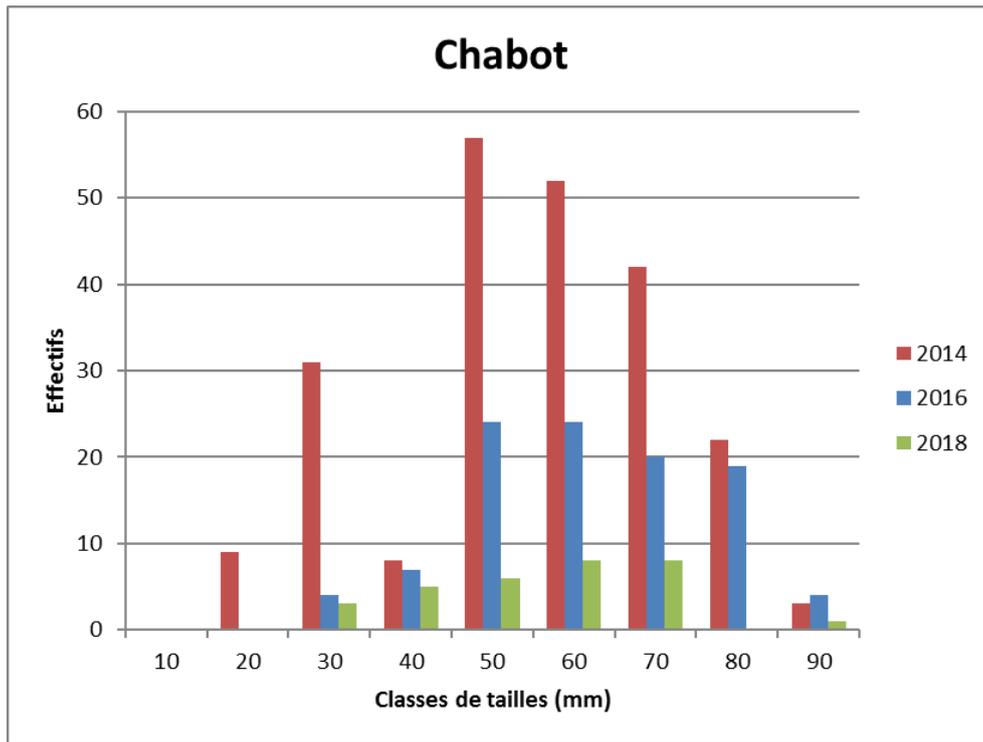
Figure 13 : Effectifs par classes de taille des Chabots– Station 2 – Bois des Fourneaux

Cette année, les individus ont une taille qui varie de 3 à 9 cm. La population présente est assez bien structurée avec l'absence cependant de la classe 80 mm.

La présence des classes de taille 30 et 40 mm correspondant aux jeunes de l'année attestent d'une bonne de la reproduction de cette espèce malgré les faibles densités.

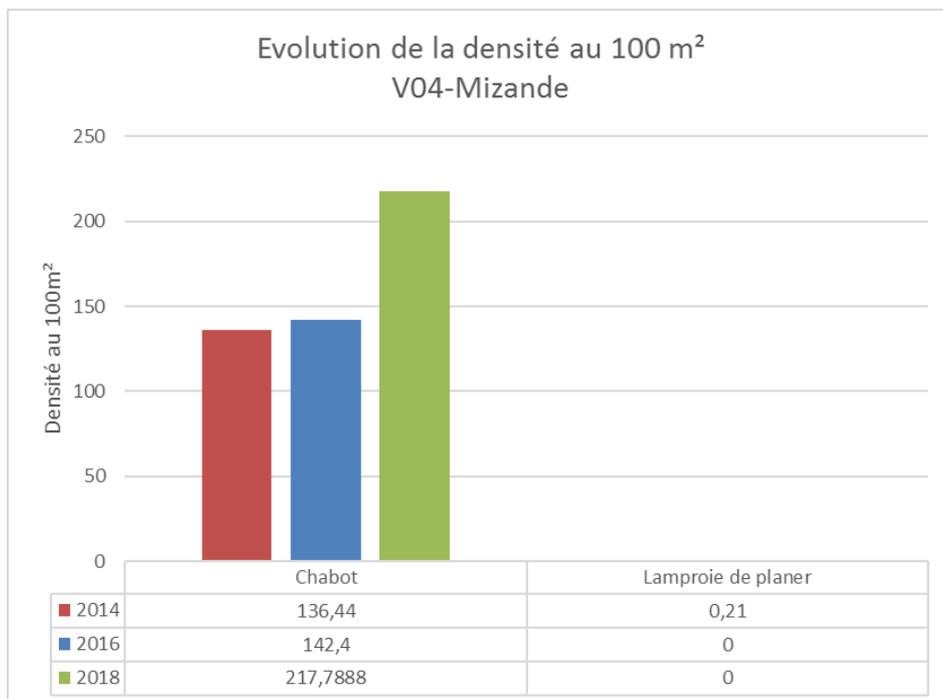
Figure 14 : Evolution de la densité au 100m²des espèces communautaires –station 4- Amont du Moulin de Mizande

Depuis 2014, le Chabot est très majoritaire sur cette station Il représente en moyenne 60 % des effectifs. Seul un individu de Lamproie de planer a pu être capturée en 2014.

Cette année, les Chabots ont un effectif d'environ 802 individus capturés pour une forte densité de 217 individus au 100m².

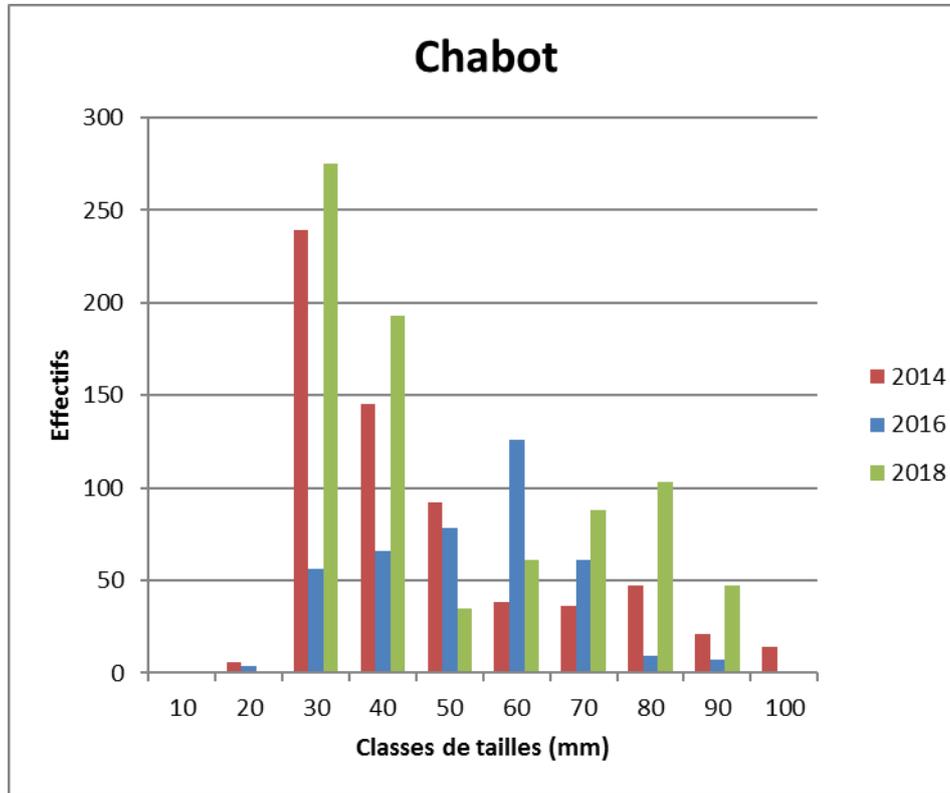
Figure 15 : Effectifs par classes de taille des Chabots–station 4-Amont du Moulin de Mizande

Cette année, les individus ont une taille qui varie de 3 à 9 cm. La population présente est bien structurée avec beaucoup de jeunes individus de l'année (classes de taille 30 et 40 mm), qui attestent d'une très bonne reproduction de cette espèce.

La population de chabots sur cette station est équilibrée et viable. La station présente plusieurs zones de radier, favorable à sa reproduction.

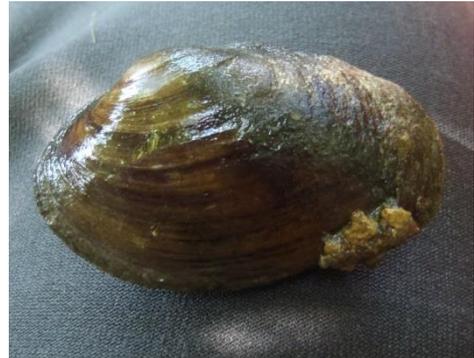
Les adultes sont composés de deux valves identiques, reliées par une charnière développée. Cette moule d'eau douce est assez petite car les individus qui ont atteint leur maturité, ont une taille comprise entre 50 et 70 mm. La particularité de cette espèce, est la présence d'une dent cardinale sur la valve droite, conique et crénelée. Il ne faut donc pas la confondre avec les Anodontes, qui sont d'autres moules d'eau douce mais qui ne possèdent pas de dents. Il n'y a pas de dimorphisme sexuel chez cette espèce. La seule possibilité de différencier les mâles des femelles, est d'observer les œufs des femelles lors de la reproduction lorsque celles-ci sont entrouvertes pour filtrer l'eau.

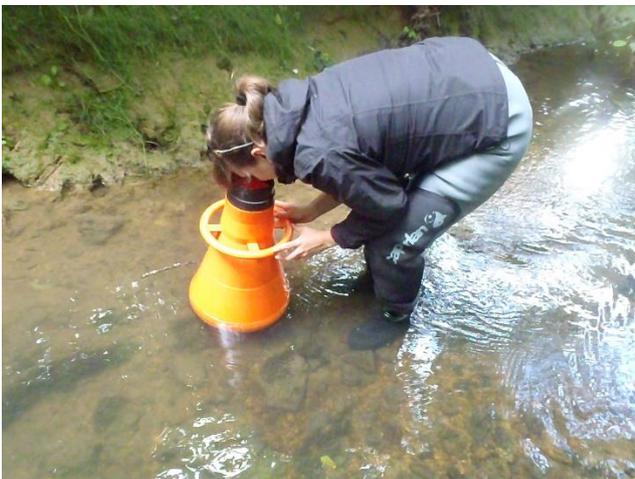
En 2017, ce suivi a consisté à rechercher les individus à l'aide d'un batiscope et les mesurer.

Prospection à l'aide d'un Batiscope

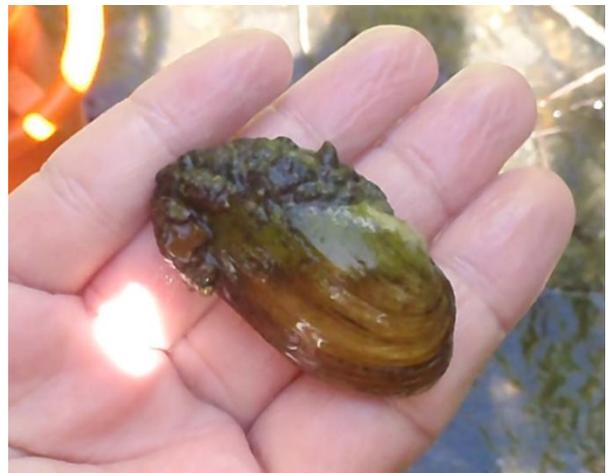
Mulette épaisse

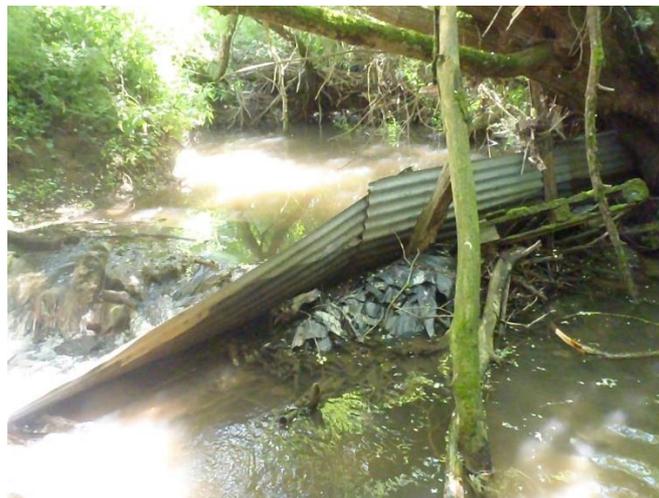
Cinq individus ont été trouvés en aval du pont de Milhard et 1 individu en amont. Cette station a été fortement impactée par la création de nombreux seuils qui en bloquant les sédiments enfouissent les individus et détruisent les individus et les habitats.

Barrage détruisant les habitats de Mulette épaisse, 2017

Il avait été constaté la construction d'une dizaine de barrages, en amont et en aval du pont, ayant un impact bien visible sur le milieu. Pour la plupart, il s'agissait de troncs plantés dans les deux berges avec de branches plantées dans le lit pour les tenir. Le plus important, était constitué des tôles pour faire une retenue pour un pompage. La situation a été signalée aux services d'état, l'AFB et DDT, police de l'eau.

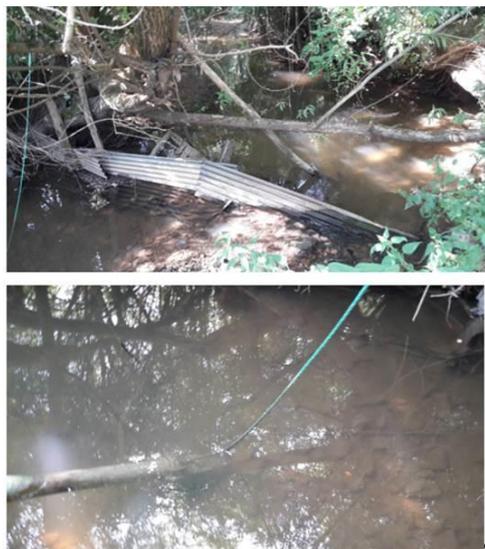
En 2018, malheureusement, le barrage en tôle a été renforcé et un nouveau pompage a été installé, il pompe la majeure partie du cours d'eau le mettant à sec à l'aval. Il se situe en rive droite à l'aval du pont.

Barrage pour le pompage, 2018

L'animatrice a cherché le propriétaire du pompage. Ils ont dit n'avoir ni connaissance du Site Natura 2000, ni de la loi sur l'eau. Ce pompage sert pour arroser leurs serres pour du maraichage.

Le signalement a été fait à l'AFB et DDT, services Natura 2000 et Police de l'eau, DRIEE, en leur donnant les coordonnées de cette personne.

En septembre 2018, le propriétaire a retiré son pompage et supprimé les tôles sur les conseils de l'animatrice.

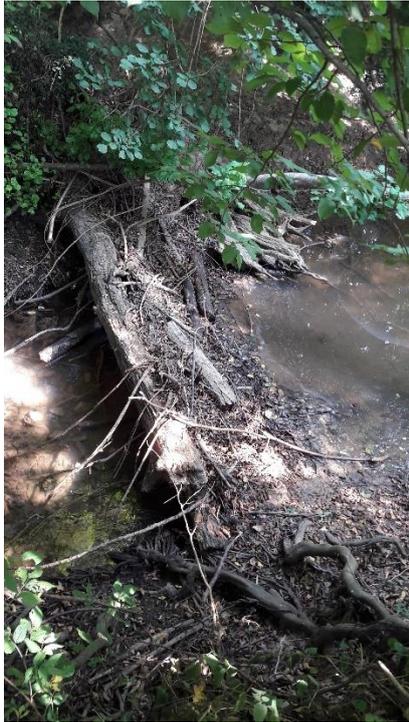
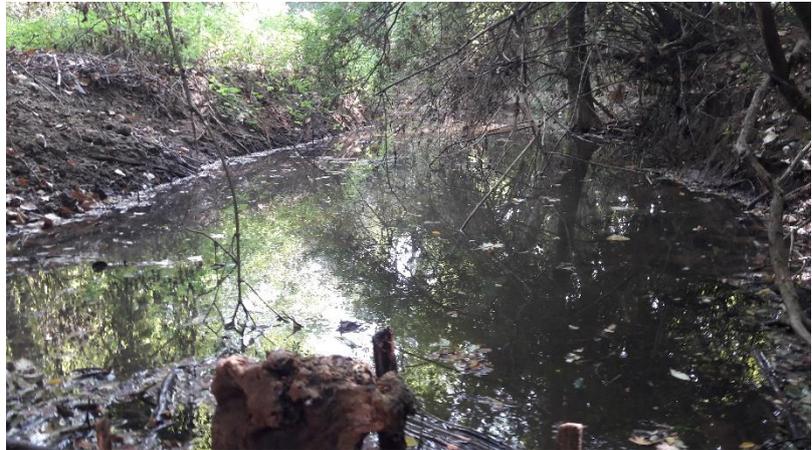
Cinq autres barrages en bois ont été constatés jusqu'à 60 cm de haut et 50 mètres de zone impactée en amont. L'animatrice les a démontés et recherche la personne qui construit ces seuils artisanaux pour la sensibiliser.

Barrage en bois et rivière impactée par la retenue

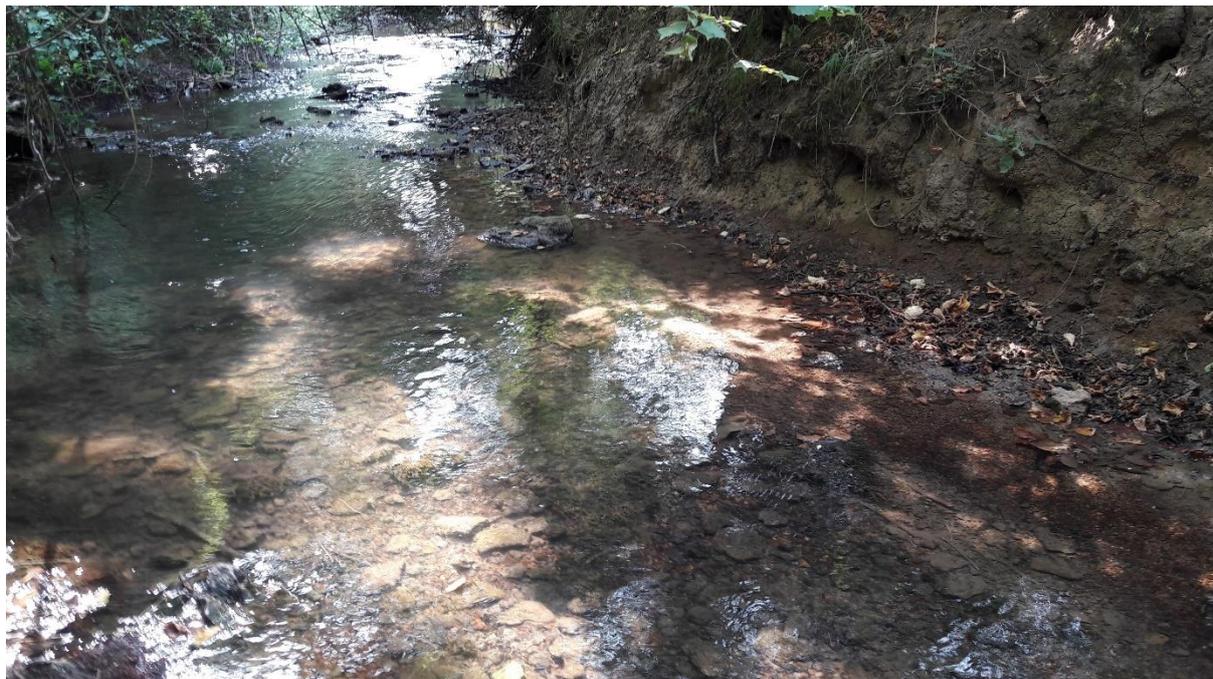
Ce secteur présente une alternance d'habitats en bon état de conservation pour la mulette épaisse, sur les zones de radiers, et d'autre en état dégradé par le colmatage de sédiments fins qui étouffent les individus présents. Ces sédiments fins sont apportés majoritairement par les drains présents tout au long du Vannetin.

Habitats mulette épissasse en bon état de conservation, 2018

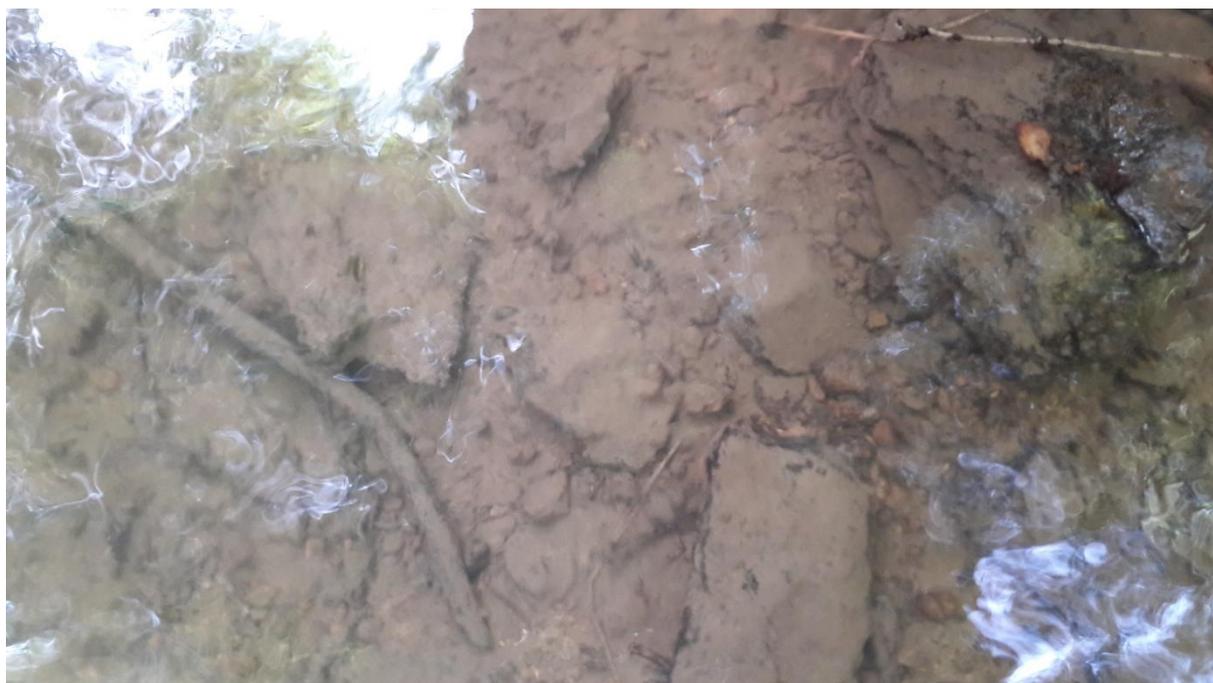
Habitats mulette épissasse en état de conservation dégradé par le colmatage, 2018
